มาตรการแก้ไขปัญหาคัดเซาะชายหาดท่องเที่ยว
ของประเทศไทย

นายสมชาย สุนันต์จรกุล
รองอธิบดีกรมเจ้าท่า
กรมเจ้าท่า

นักศึกษาวิทยาลัยป้องกันราชอาณาจักร
หลักสูตรการป้องกันราชอาณาจักร รุ่นที่ ๕๗
ประจำปีการศึกษา พุทธศักราช ๒๕๕๗ - ๒๕๕๘

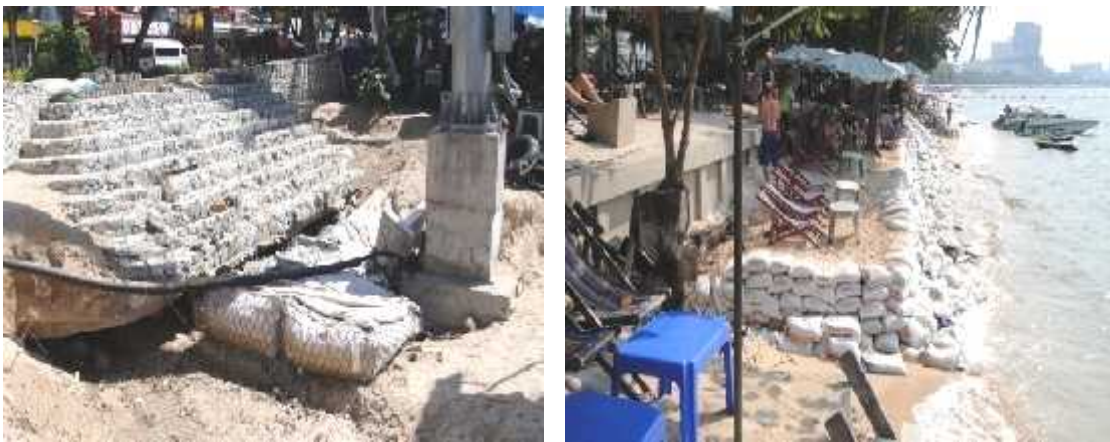
แผนภาพที่ ๑-๒ สภาพปัญหาความเสื่อมโทรมแออัดของชายหาดพัทยา จังหวัดชลบุรี

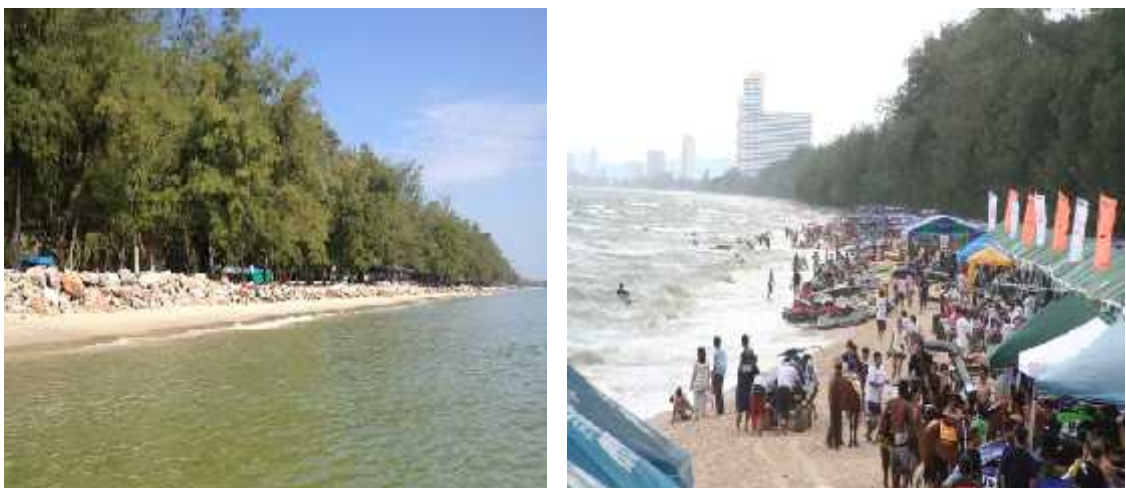
แผนภาพที่ ๑-๓ สภาพปัญหาความเสื่อมโทรมแออัดของชายหาดชะอำ จังหวัดเพชรบุรี

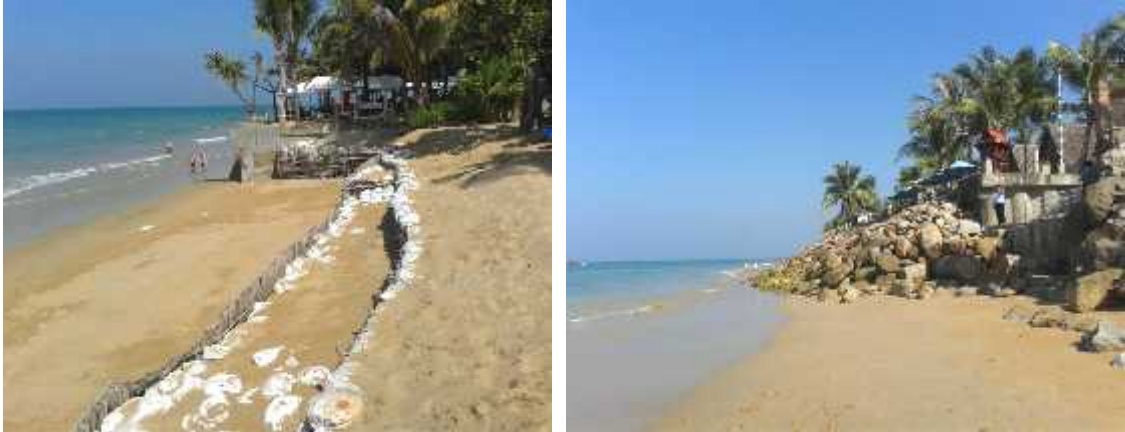
แผนภาพที่ ๑-๔ สภาพปัญหาความเสื่อมโทรมของชายหาดบางเนียง จังหวัดพังงา

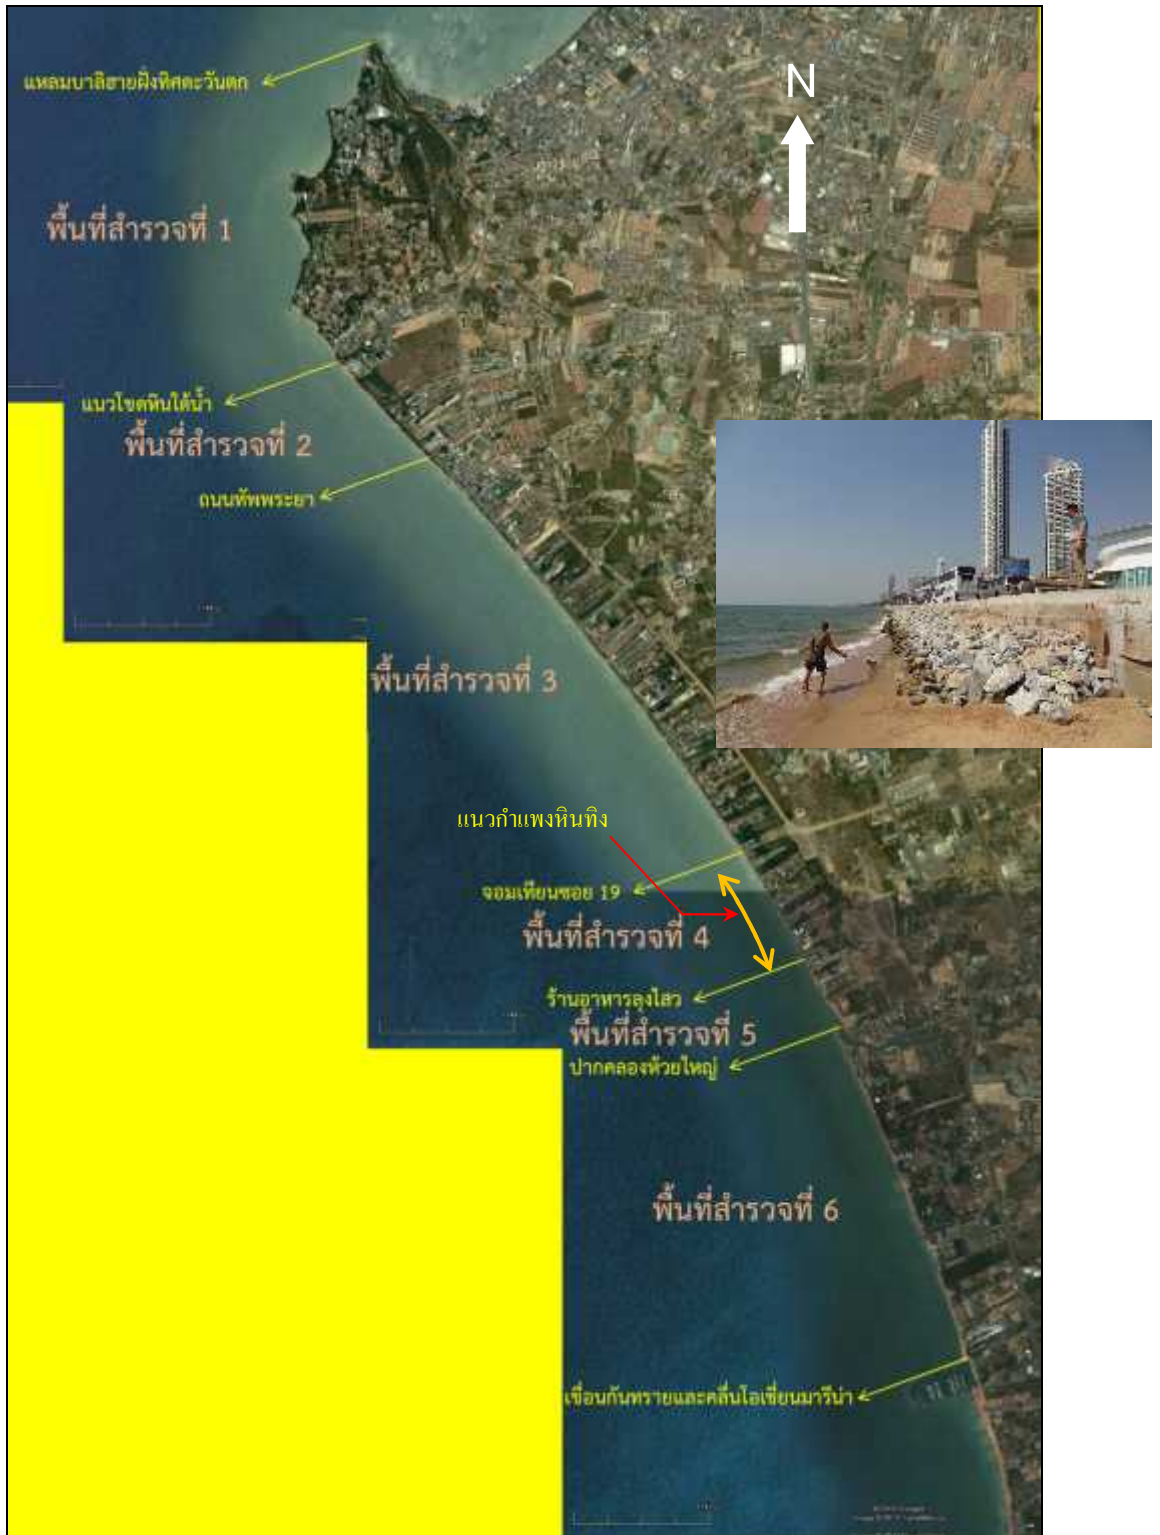
แผนภาพที่ ๒-๒ ลักษณะการใช้ประโยชน์ชายหาดบริเวณอ่าวจอมเทียน จังหวัดชลบุรี

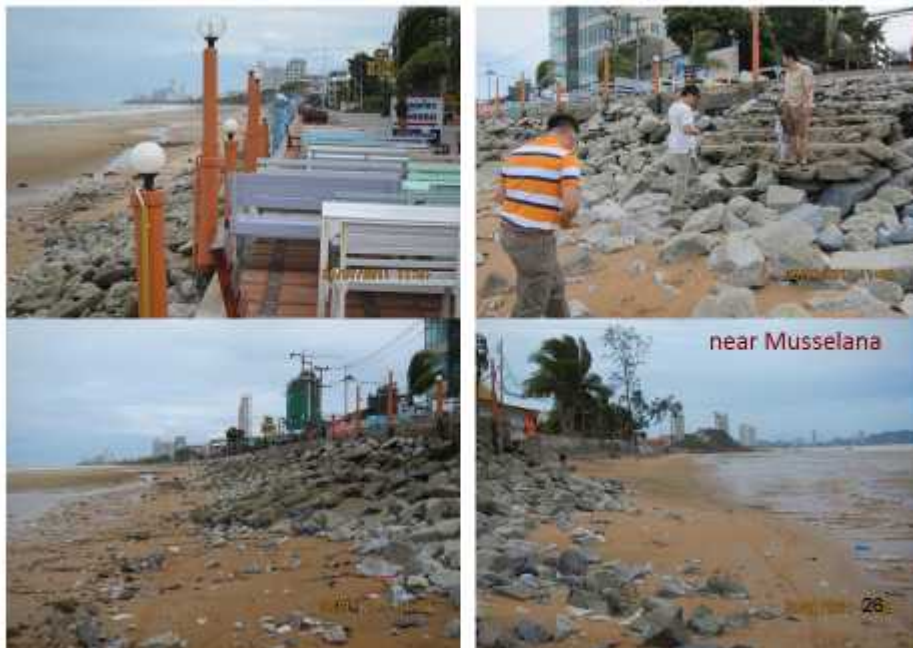
แผนภาพที่ ๒-๔ กำแพงหินทิ้งป้องกันกัดเซาะ บริเวณหาดนาจอมเทียน (กรกฎาคม ๒๕๕๓)

Jomtien Coast 30/07/2010 (low tide)

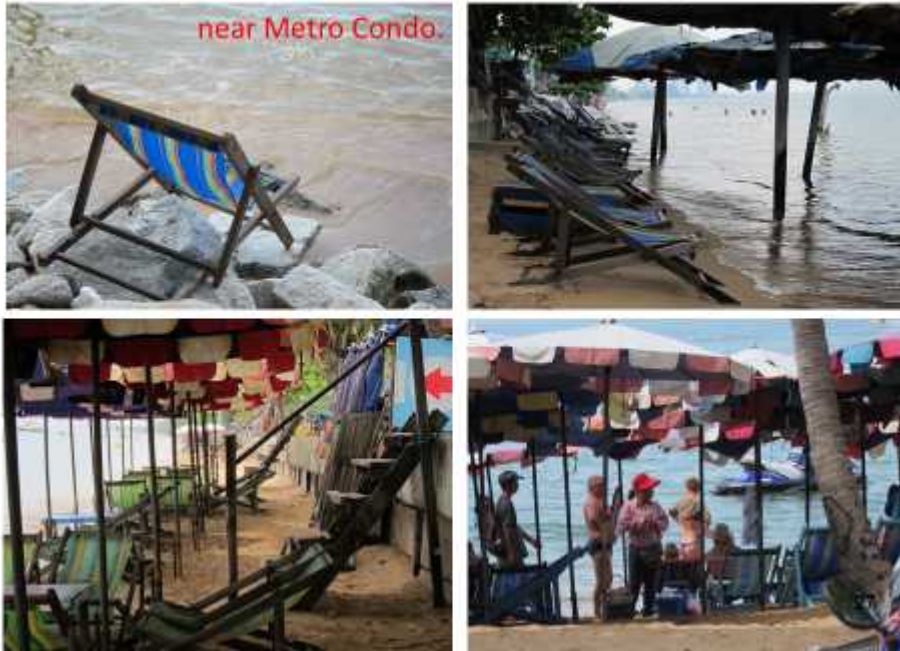
แผนภาพที่ ๒-๕ สภาพพื้นที่บริเวณหาดนาจอมเทียน (พฤศจิกายน ๒๕๕๖)

Jomtien Coast 2/11/2013 (high tide)

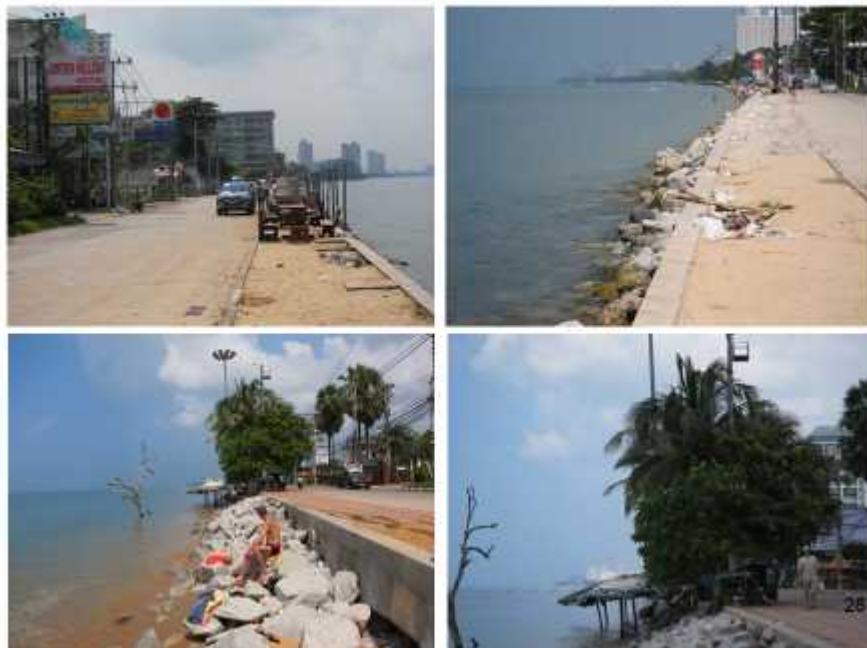
แผนภาพที่ ๒-๖ กำแพงหินทิ้งป้องกันกัดเซาะ บริเวณหาดนาจอมเทียน (พฤศจิกายน ๒๕๕๖)

Jomtien Coast 2/11/2013 (high tide)

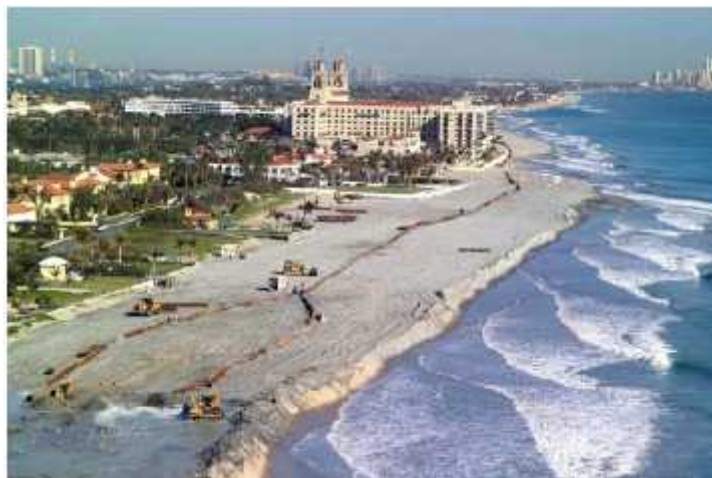
แผนภาพที่ ๓-๑ การเสริมทรายชายหาดบริเวณชายหาดปาล์มบีช (Palm Beach) มลรัฐฟลอริดา สหรัฐอเมริกา

การเสริมทรายชายหาด (Beach Nourishment) เป็นการนำทรายจากพื้นที่อื่นมาเติมหรือเสริมชายหาดให้อีกพื้นที่หนึ่งที่ชายหาดถูกกัดเซาะและทรายถูกพัดพาหายไป เป็นการปรับปรุงฟื้นฟูสภาพชายหาดที่ถูกกัดเซาะให้ดีขึ้น ช่วยป้องกันอาคารและสิ่งปลูกสร้างบริเวณชายหาดไม่ให้ถูกกัดเซาะ ในขณะที่ชายหาดยังคงสภาพความเป็นธรรมชาติ อย่างไรก็ตามการเสริมทรายชายหาดเป็นวิธีแก้ปัญหากัดเซาะชายฝั่งที่ต้องดำเนินการอย่างต่อเนื่อง เสมอมา จึงจำเป็นต้องติดตามตรวจสอบชายหาดโดยทำการสำรวจรูปหน้าตัดชายฝั่งทะเล (coastal profile) เป็นระยะๆ เพื่อพิจารณาลักษณะการเปลี่ยนแปลงชายหาด ทั้งการกัดเซาะและเกิดการงอกของหาดของชายหาด ก่อนกำหนดรูปแบบการเสริมทรายเพิ่มเติมเป็นระยะๆ

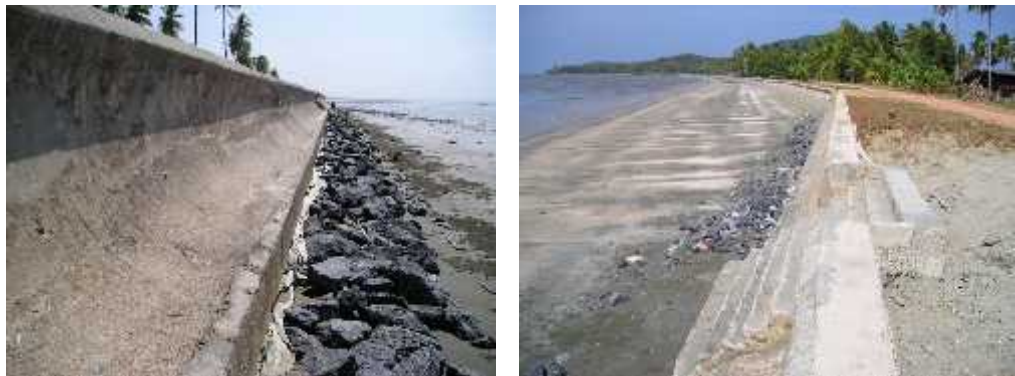
แผนภาพที่ ๓-๔ กำแพงป้องกันกัดเซาะบริเวณตำบลสุกร อำเภอลำทับ จังหวัดตรัง ปี ๒๕๔๔-๒๕๔๕

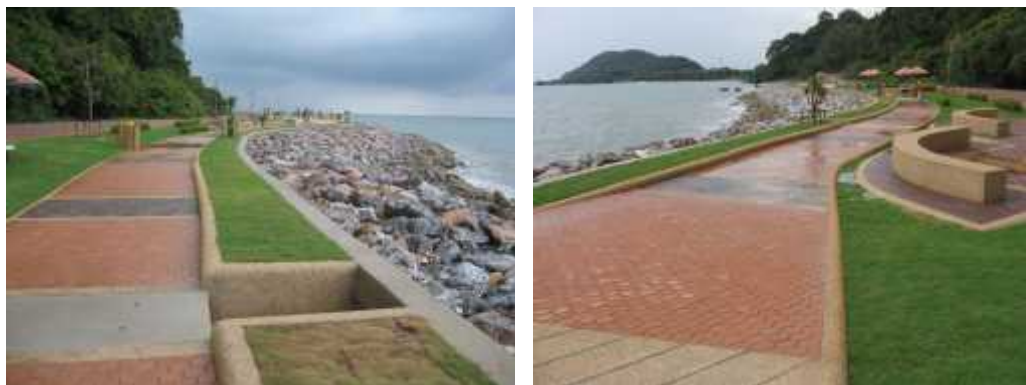
แผนภาพที่ ๓-๕ กำแพงป้องกันการกัดเซาะชายฝั่งทะเลที่บริเวณถนนเลียบฝั่งอ่าวทุ่งวิมาน อำเภอนายายอาม จังหวัดจันทบุรี ปี ๒๕๕๐ - ๒๕๕๑

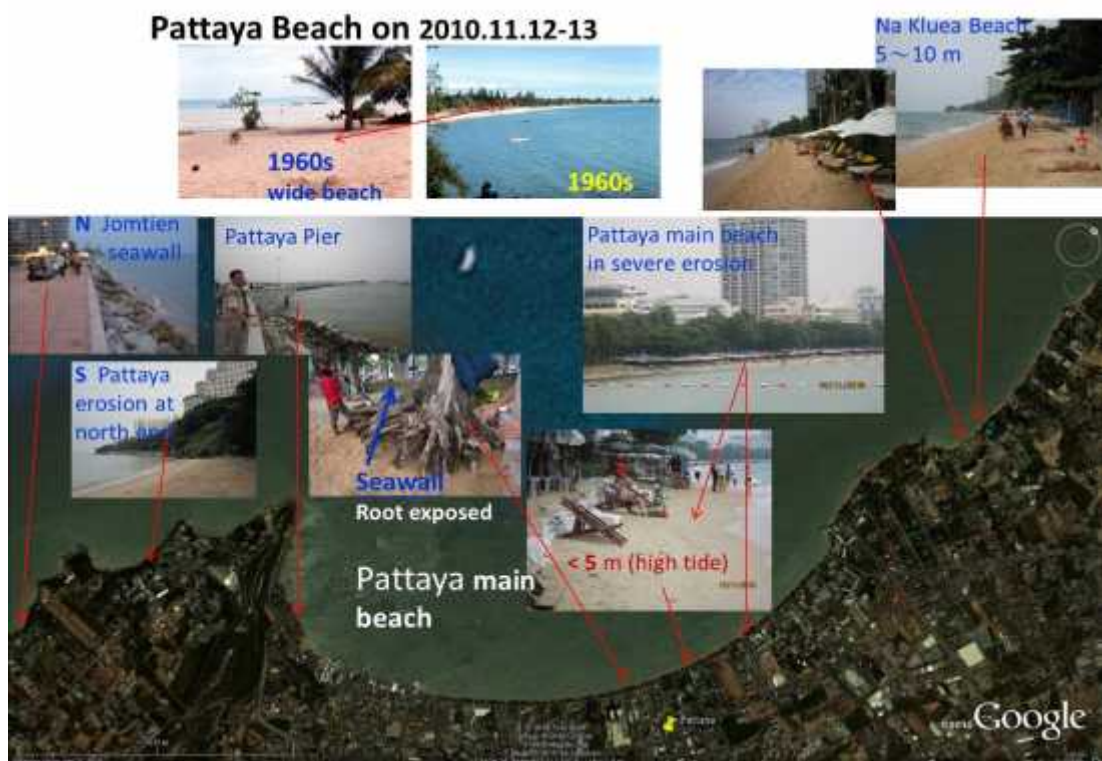
แผนภาพที่ ๓-๒๓ ลักษณะพื้นฐานชายฝั่งและสภาพปัญหาการกัดเซาะหาดพัทยา จังหวัดชลบุรี

อดีตในปี ๒๕๓๘ หาดพัทยาดั้งแต่บริเวณพัทยาเหนือ - พัทยาใต้ระยะทางประมาณ ๓.๕ กิโลเมตร มีความกว้างชายหาดประมาณ ๓๕ เมตร ประสบปัญหาการกัดเซาะอย่างรุนแรงโดยมีสาเหตุจากกระแสน้ำทะเล คลื่นลม การพัฒนาการใช้ประโยชน์ที่ดิน การปลูกสร้างสิ่งล่วงล้ำลำน้ำ เป็นต้น การแก้ไขปัญหาที่ผ่านมา องค์การบริหารส่วนท้องถิ่น เทศบาล เอกชนต่างแก้ไขปัญหาในพื้นที่ของตน และมีผลกระทบซึ่งกันและกัน การแก้ปัญหาไม่เป็นไปตามหลักวิชาการ ความกว้างชายหาดเหลือเพียง ๕ เมตร ในช่วงระดับน้ำขึ้นสูง ทำให้หลายบริเวณจะไม่มีพื้นที่ชายหาดเหลืออยู่เลย ผู้ประกอบการไม่สามารถกางเตียงผ้าใบ นักท่องเที่ยวไม่มีพื้นที่เล่นน้ำ ทำกิจกรรมชายหาด เกิดความไม่สวยงาม ไม่ปลอดภัย มีผลกระทบต่อการท่องเที่ยวชายหาด ดังแสดงในแผนภาพที่ ๓-๒๓

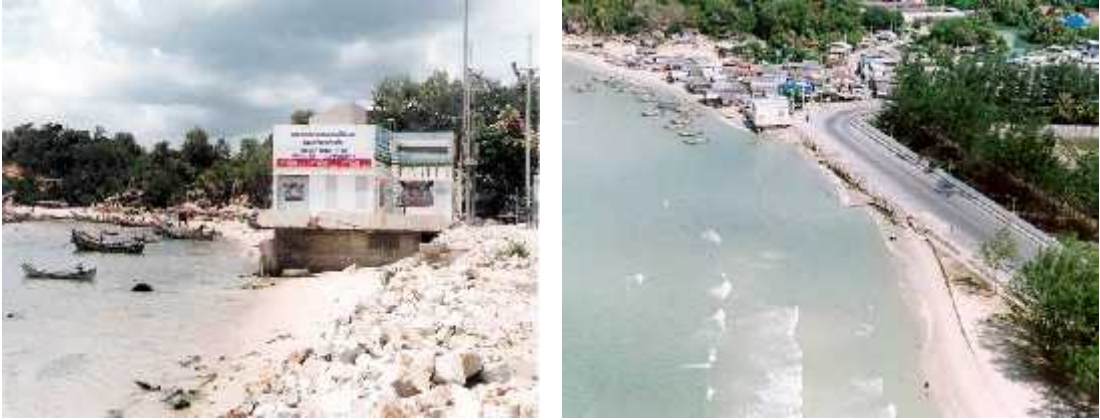
แผนภาพที่ ๓-๒๗ การกัดเซาะหาดชลาลัย จังหวัดสงขลา ภายหลังจากก่อสร้างสถานีสูบน้ำปี ๒๕๕๔

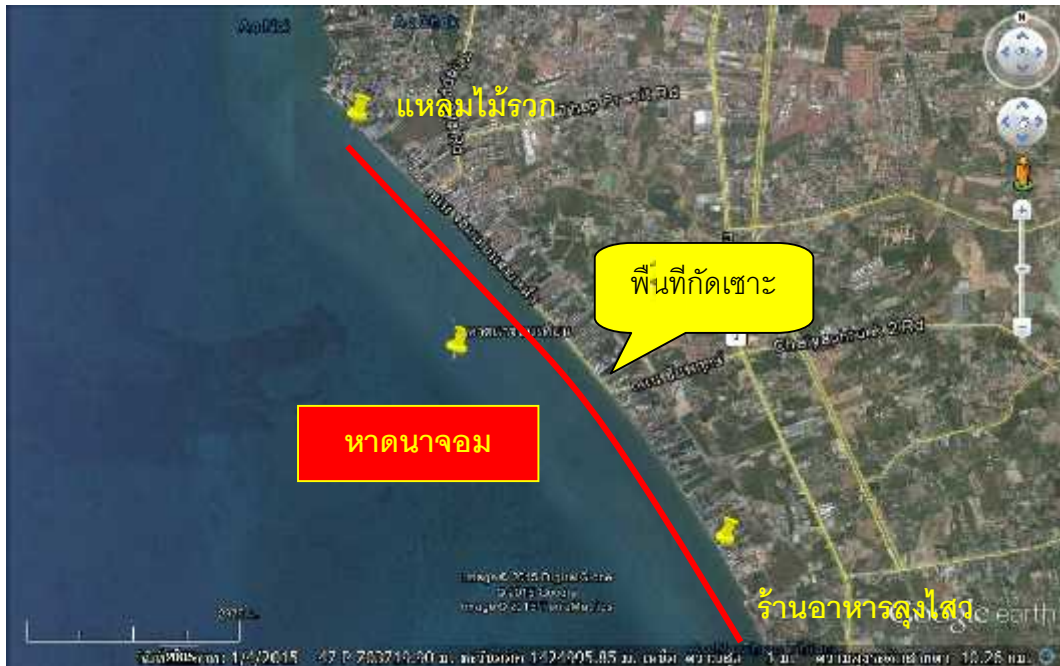
แผนภาพที่ ๓-๓๐ พื้นที่กีดเซาะชายหาดท่องเที่ยวหาดจอมเทียน จังหวัดชลบุรี

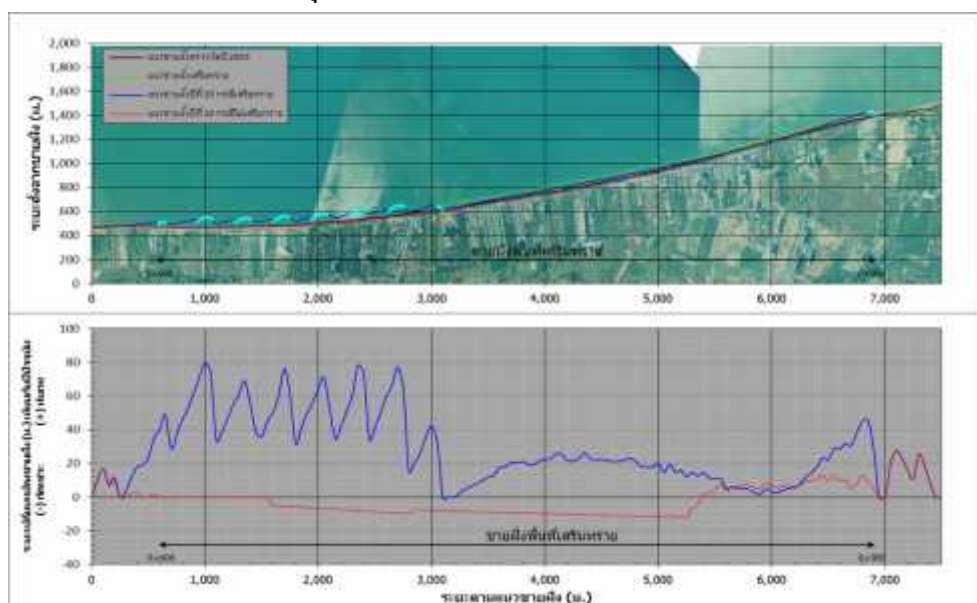
แผนภาพที่ ๓-๓๑ การเปลี่ยนแปลงชายหาดในอนาคตกรณีมีและไม่มีการเสริมทรายเป็นหาดนาจอมเทียนจังหวัดชลบุรี

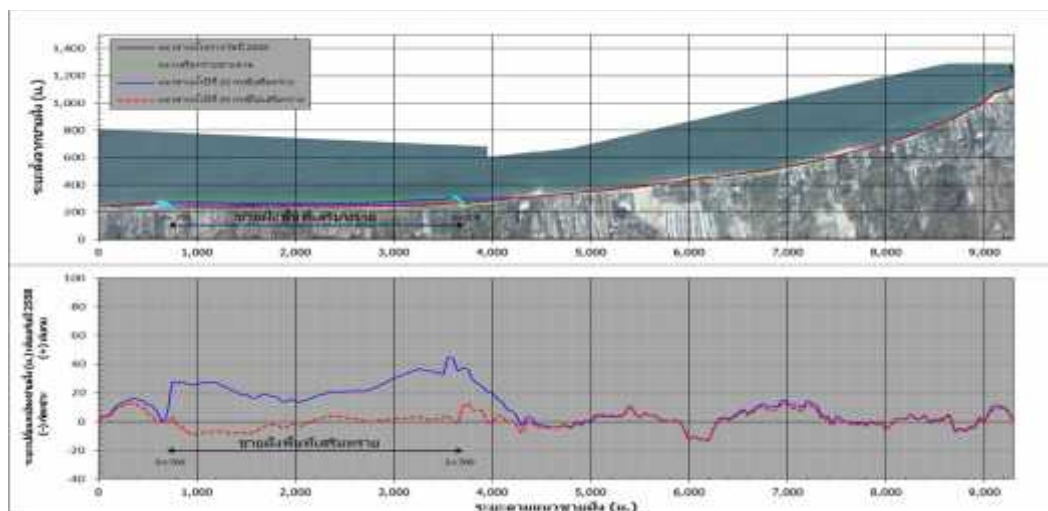
แผนภาพที่ ๓-๓๗ การเปลี่ยนแปลงชายหาดในอนาคตกรณีมีและไม่มีการเสริมทราย หาดชะอำ จังหวัดเพชรบุรี

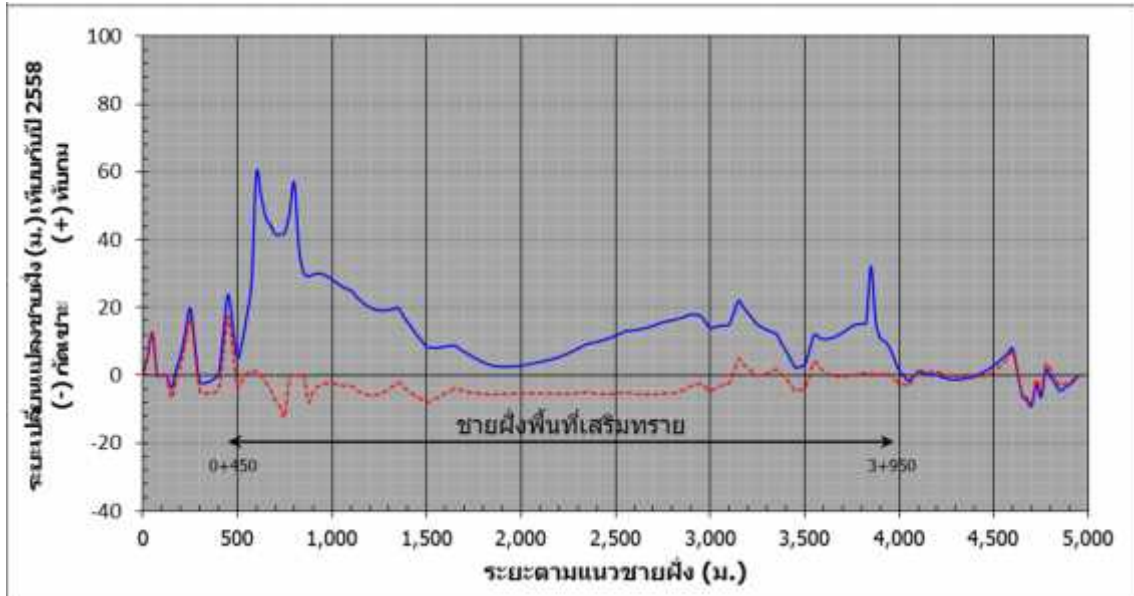
แผนภาพที่ ๓-๔๑ (b) การเปลี่ยนแปลงชายหาดในอนาคตกรณีมี และ ไม่มีการเสริมทรายชายหาดหัว
หิน จังหวัดประจวบคีรีขันธ์

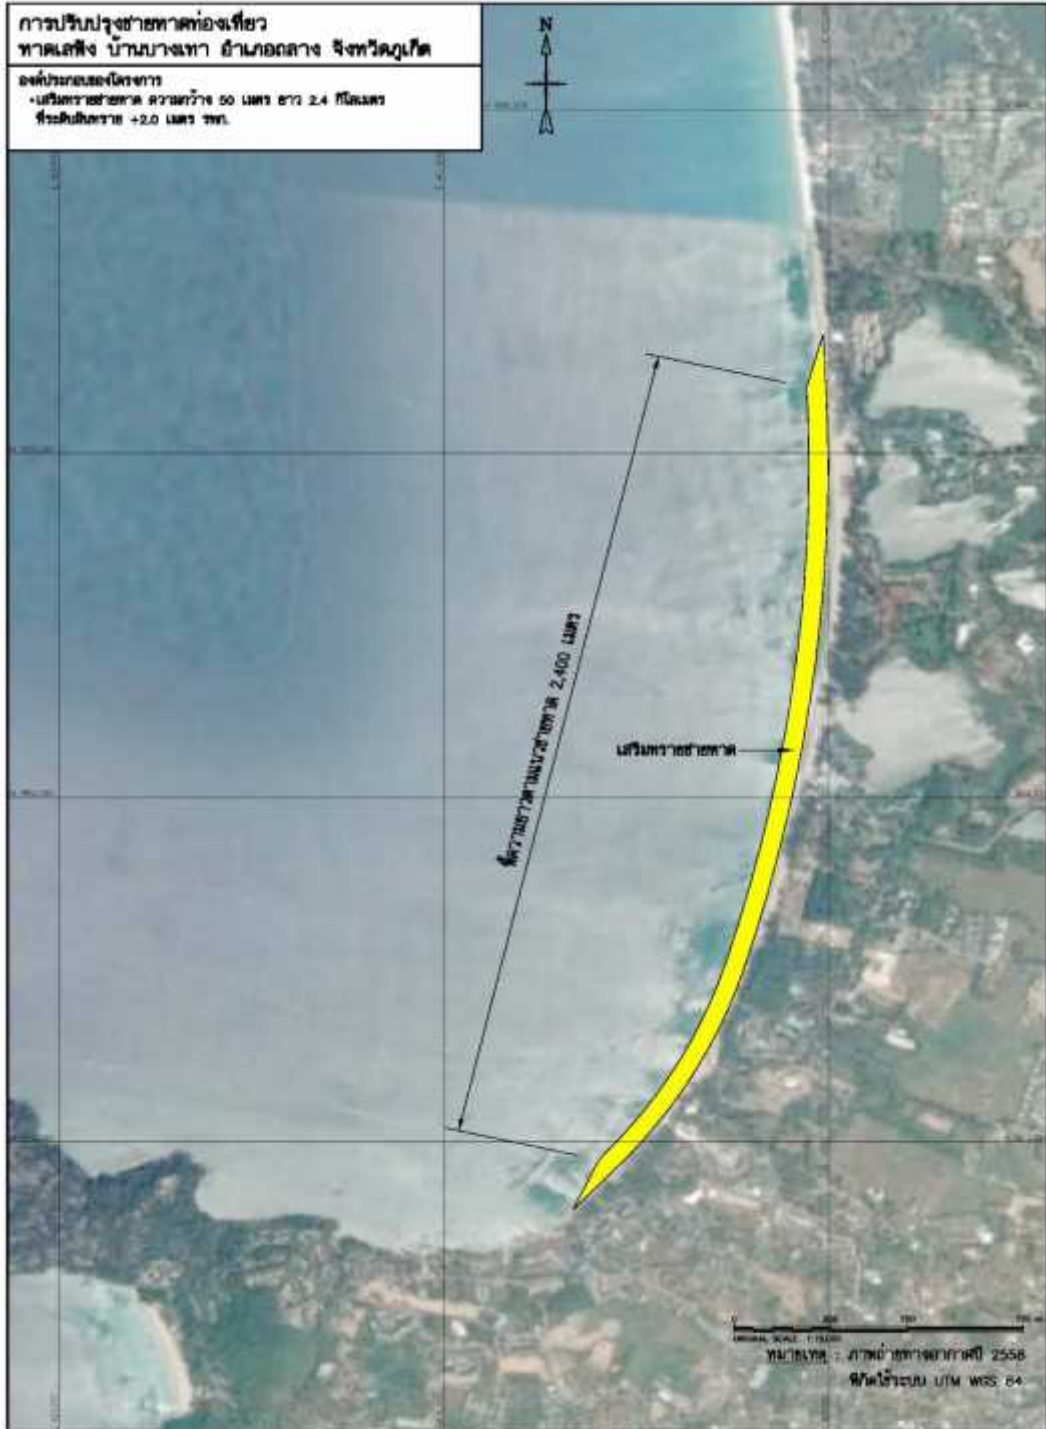
แผนภาพที่ ๓-๔๓ รูปแบบการแก้ปัญหาการกัดเซาะชายฝั่งของหาดเลพัง จังหวัดภูเก็ต

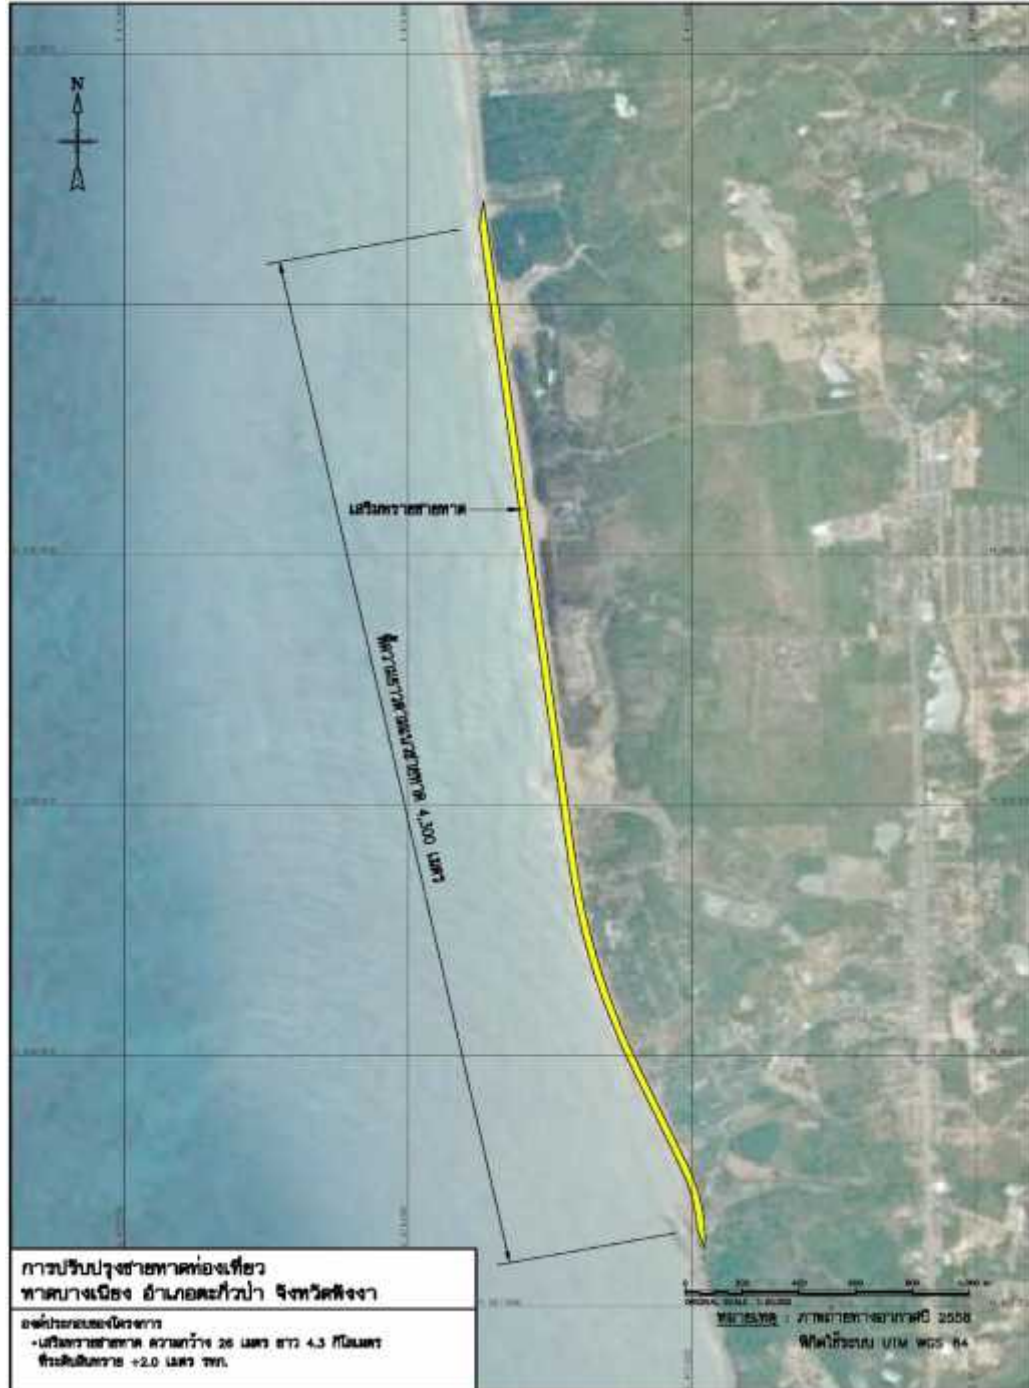
แผนภาพที่ ๓-๔๗ รูปแบบการแก้ปัญหาการกัดเซาะชายฝั่งของหาดบางเนียง อำเภอตะกั่วป่า จังหวัดพังงา

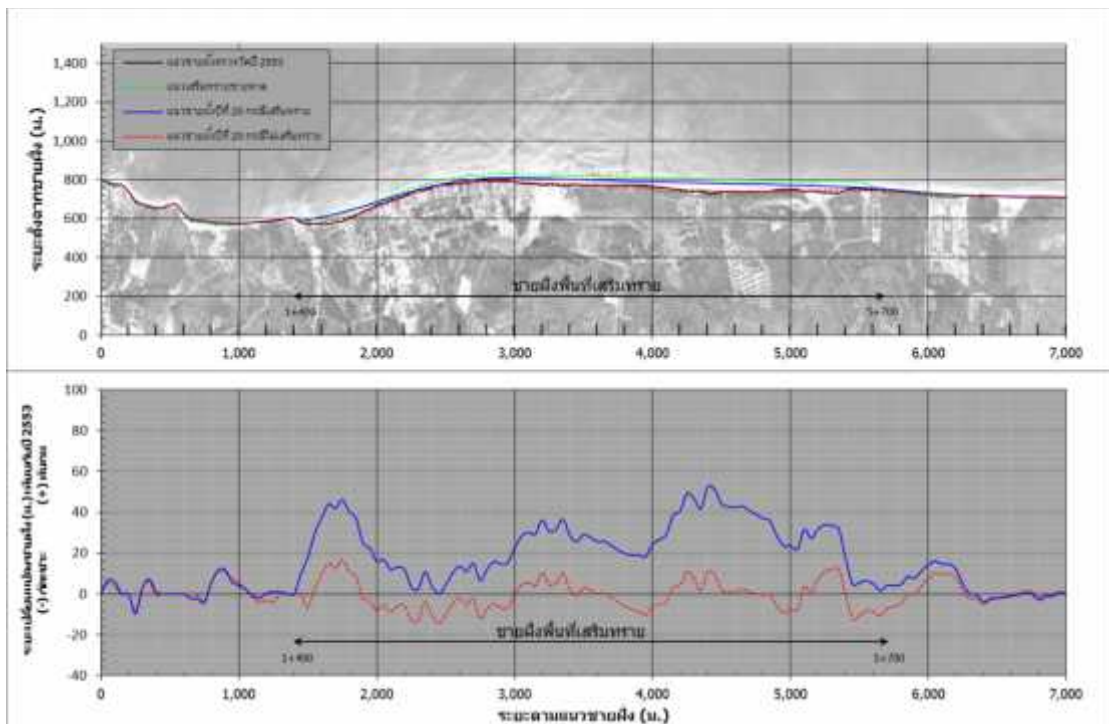
แผนภาพที่ ๓-๔๙ การเปลี่ยนแปลงชายหาดในอนาคตกรณีมี และไม่มีการเสริมทรายชายหาดบางเนียงอำเภอดงตาล จังหวัดพังงา

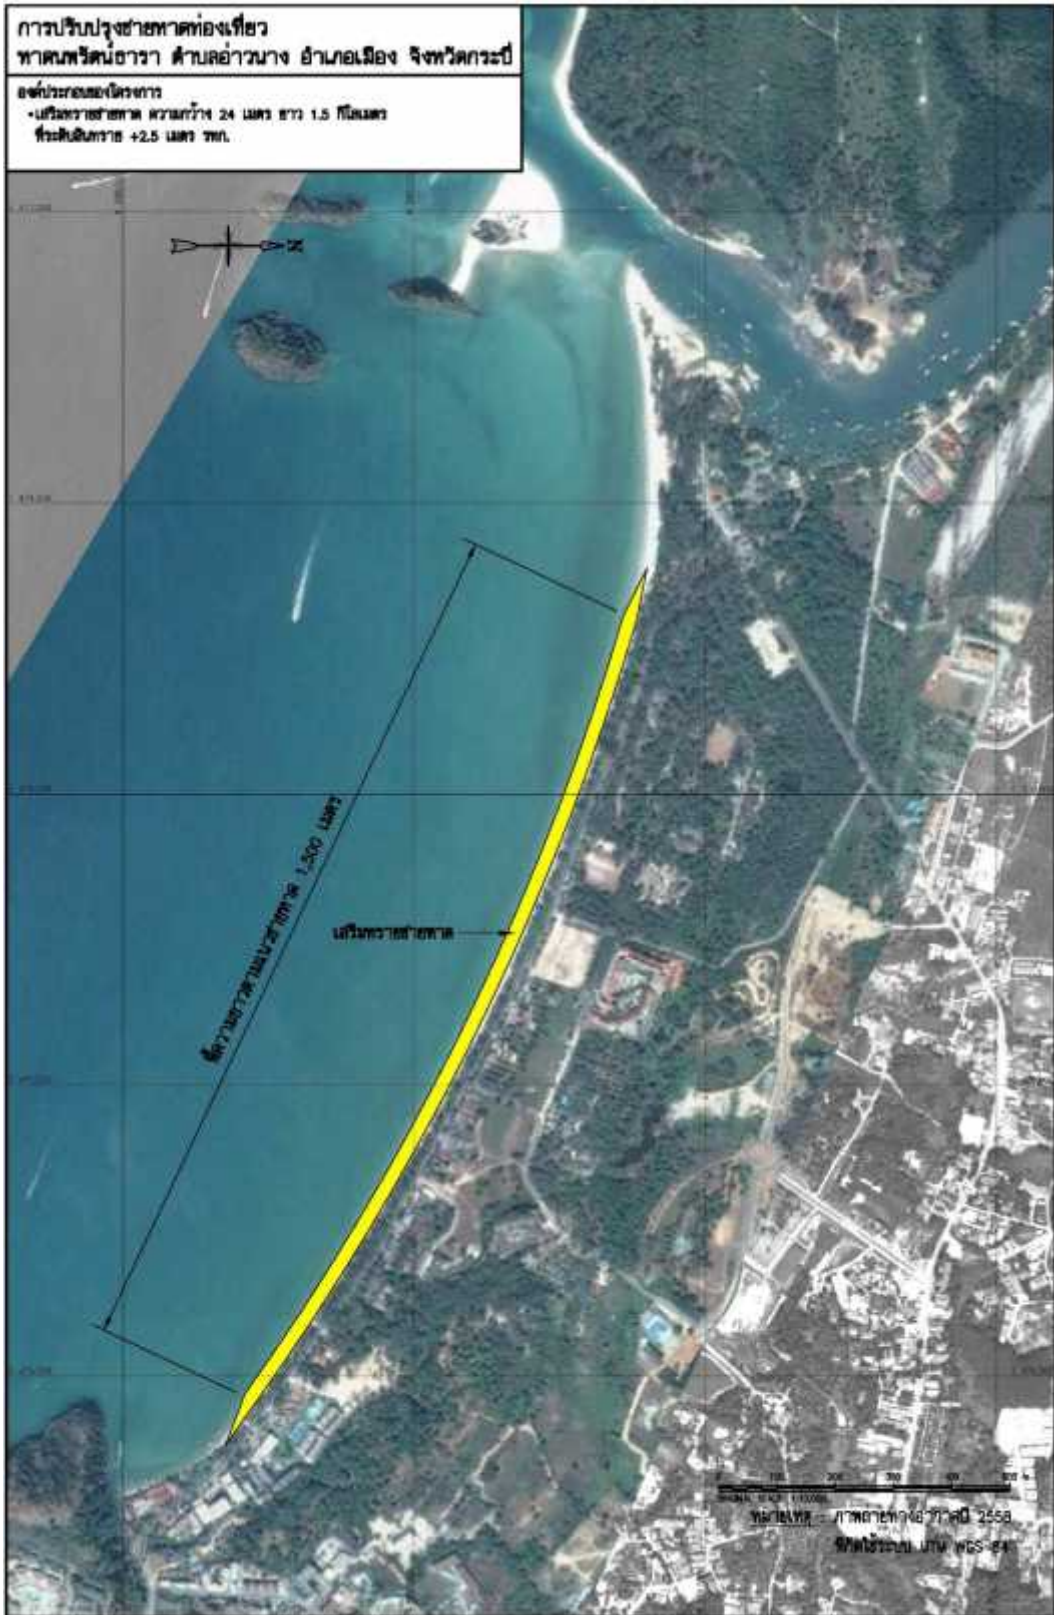
แผนภาพที่ ๓-๕๑ รูปแบบการแก้ปัญหาการกัดเซาะชายฝั่งของหาดนพรัตน์ธารา จังหวัดกระบี่

การวิจัยได้ใช้แบบจำลองทางคณิตศาสตร์ (Genesis) ประกอบการวิเคราะห์ความเหมาะสมของรูปแบบแนวทางแก้ไขและองค์ประกอบของโครงการตามข้างต้น โดยแบบจำลองจะช่วยศึกษาการเปลี่ยนแปลงของแนวชายหาดในอนาคตอีก ๒๕ ปี ทั้งในกรณีมีและไม่มีโครงการ ทั้งนี้ ลักษณะของชายหาดนพรัตน์ธาราเป็นอ่าวขนาดเล็กมีแนวหัวเขาประกบทั้งสองด้านซ้ายขวา และมีปากคลองติดกับตัวหาด เนื่องจากหาดนพรัตน์ธารารับคลื่นจากทิศตะวันตกเฉียงใต้โดยตรง ไม่มีเกาะกำบัง ทำให้ในช่วงคลื่นลมรุนแรง ทรายชายหาดจะถูกคลื่นพัดออกนอกชายฝั่งไปทะเลน้ำลึกได้ แต่เมื่อพื้นทรายหายไปแล้วตะกอนทรายจะเคลื่อนที่กลับเข้ามาเช่นเดิม แต่หากปีใดคลื่นรุนแรงมากจะทำให้การเคลื่อนที่กลับเข้าหาชายหาดน้อยกว่าที่ออกไปจึงเป็นเหตุให้ความกว้างของชายหาดค่อยๆ ลดน้อยลง ผลการศึกษาโดยใช้แบบจำลองสรุปได้ดังนี้
