แนวทางการพัฒนาความปลอดภัยและเพิ่มประสิทธิภาพ  
การให้บริการบนทางหลวงพิเศษระหว่างเมือง

หมายเลข ๗ และหมายเลข ๘

ด้วยการวิเคราะห์เชิงลึก

สาเหตุการเกิดอุบัติเหตุ

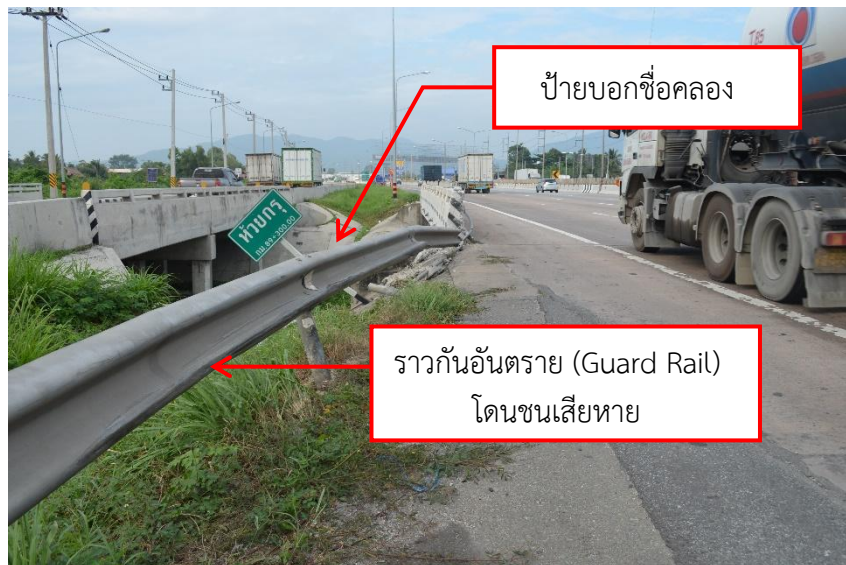
แผนภาพที่ 4-20 ร่องรอยความเสียหาย ราวกันอันตราย (Guard Rail) และป้ายชื่อคลอง

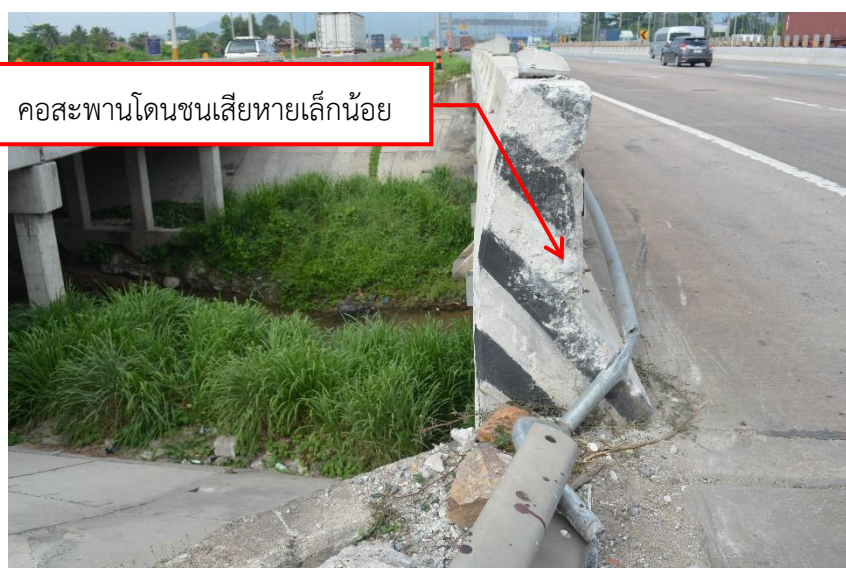
แผนภาพที่ 4-21 ร่องรอยความเสียหายที่คอสะพานคอนกรีต

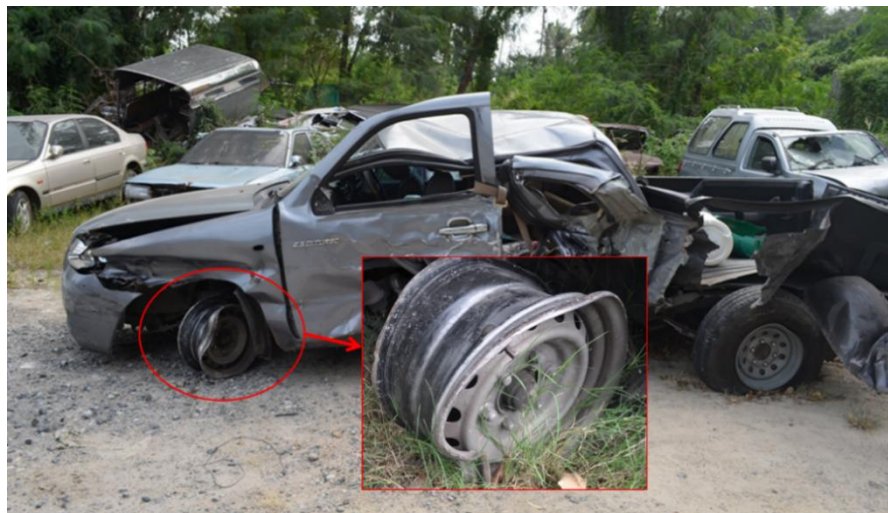
แผนภาพที่ 4-24 วงล้อหน้าด้านซ้ายมีความเสียหายซึ่งเกิดจากการชนกับคอสะพานคอนกรีต

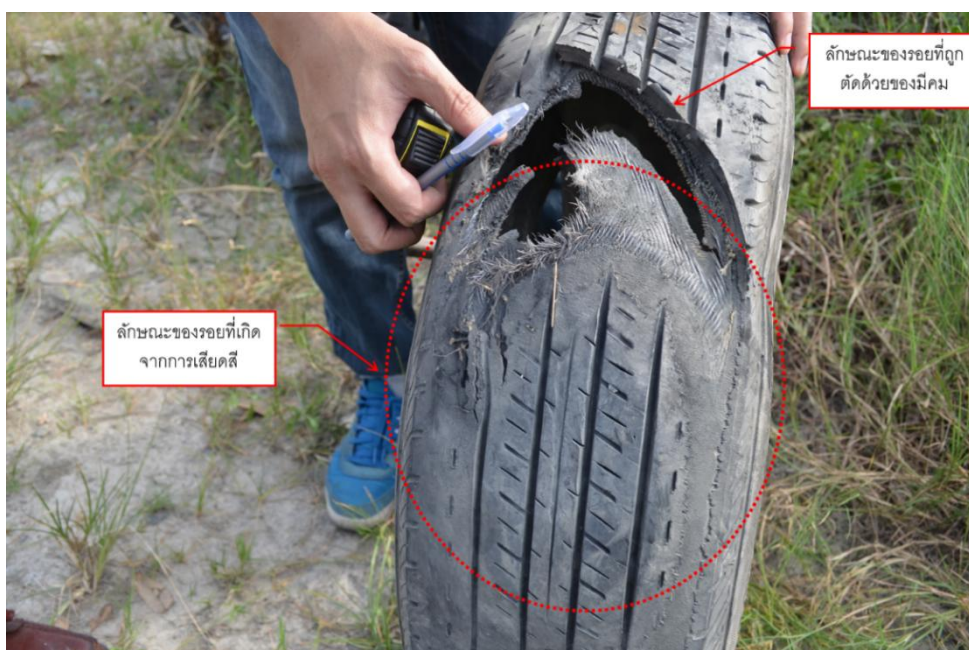
แผนภาพที่ 4-25 ร่องรอยความเสียหายที่ยางหน้าด้านซ้ายบริเวณหน้ายาง

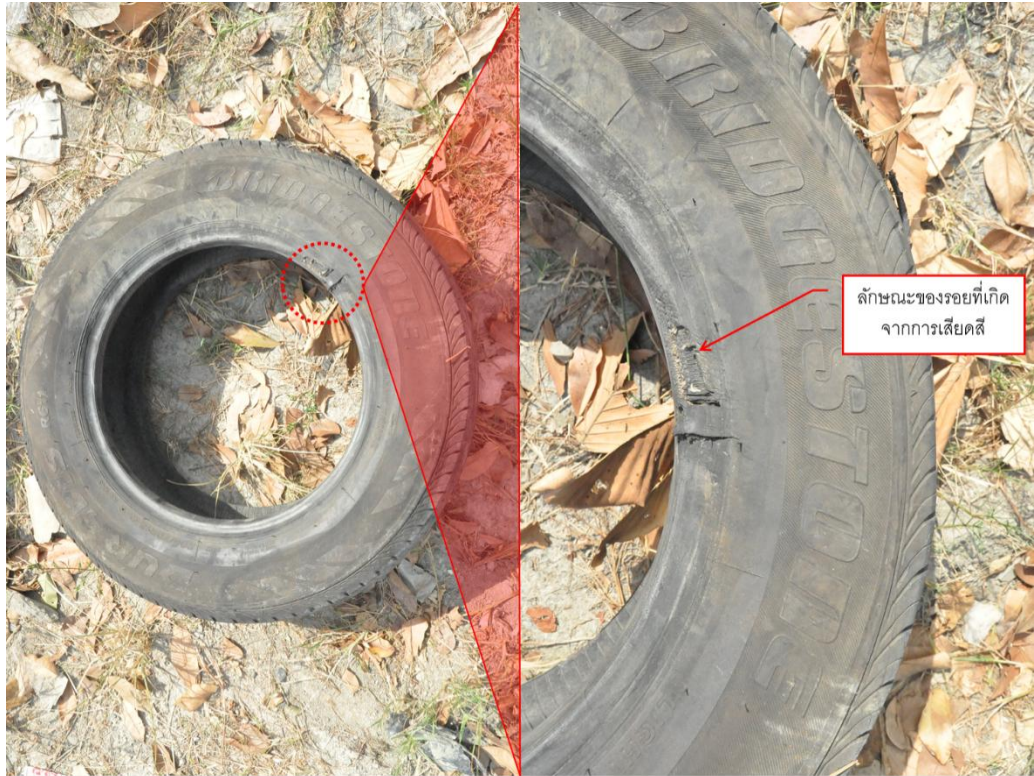
แผนภาพที่ 4-26 ร่องรอยความเสียหายที่ยางหน้าด้านซ้ายบริเวณแก้มยาง

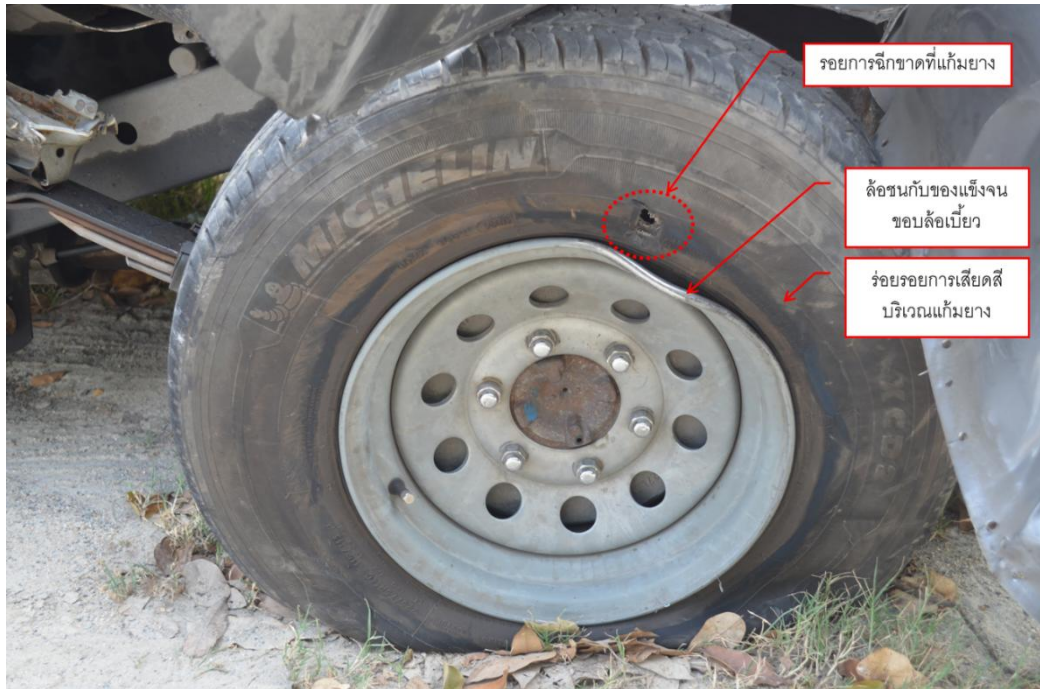
แผนภาพที่ 4-27 ร่องรอยความเสียหายที่ล้อและยางหลังด้านซ้าย

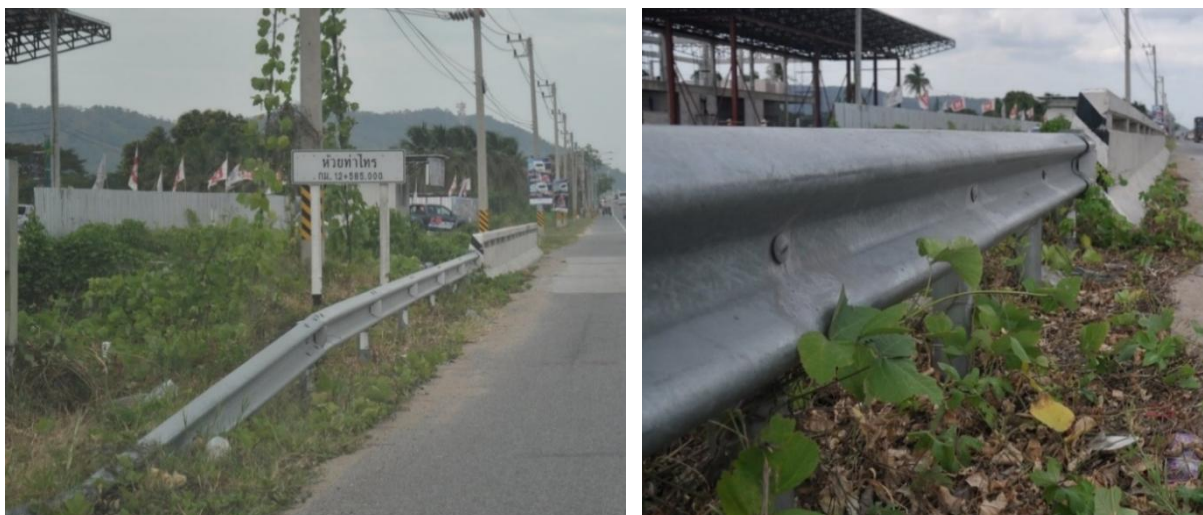
แผนภาพที่ 4-29 ลักษณะการติดตั้งราวกันอันตราย ที่คอสะพานบริเวณ กม. 85

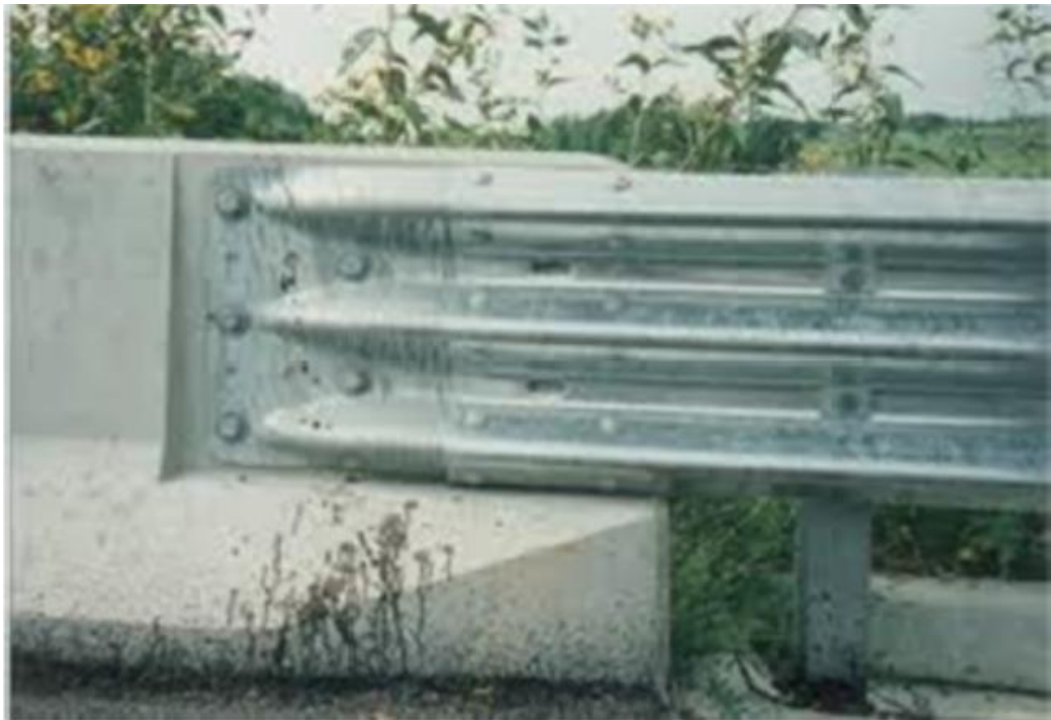
แผนภาพที่ 4-30 ตัวอย่างการติดตั้งราวกันอันตราย (Guard Rail) บริเวณคอสะพาน

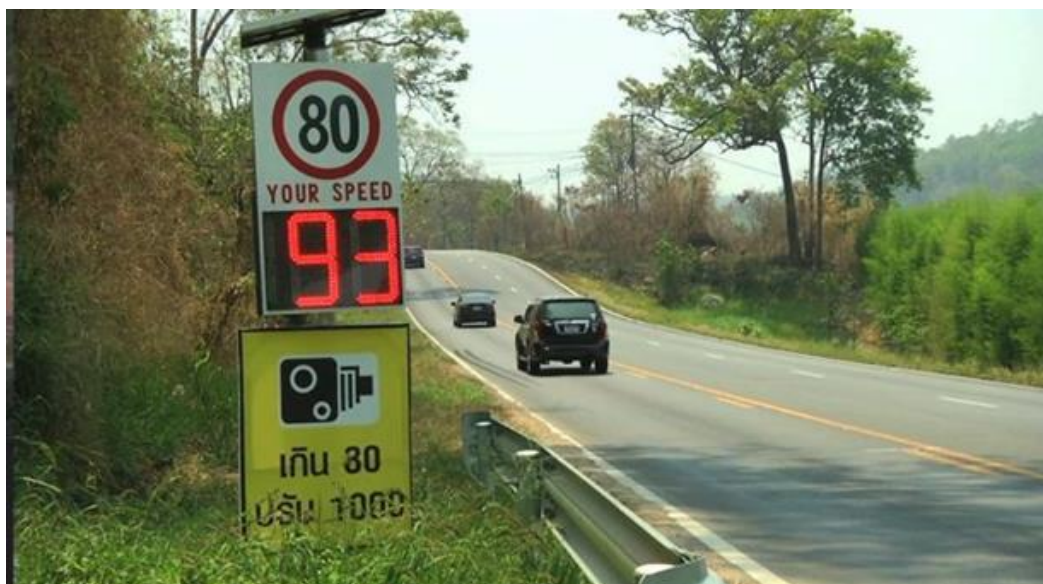
ในบริเวณที่เป็น ramp เข้าหรือออกทางหลัก เนื่องจากบริเวณดังกล่าวมีการเกิดอุบัติเหตุบ่อยครั้ง  
ในการใช้ความเร็วที่เกินกำหนด เป็นต้น  
แผนภาพที่ 5-4 ตัวอย่างป้ายเตือนความเร็วของผู้ขับขี่ (Warning Speed Sign)

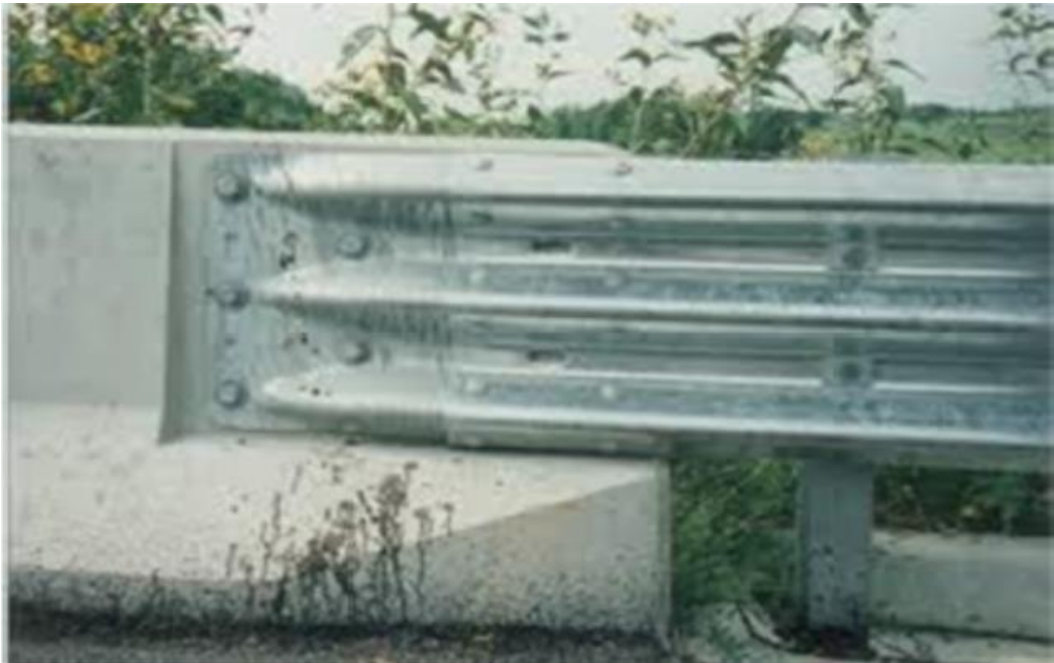
แผนภาพที่ 5-6 ตัวอย่างการติดตั้งราวกันอันตราย (Guard Rail) บริเวณคอสะพาน
